施工不良

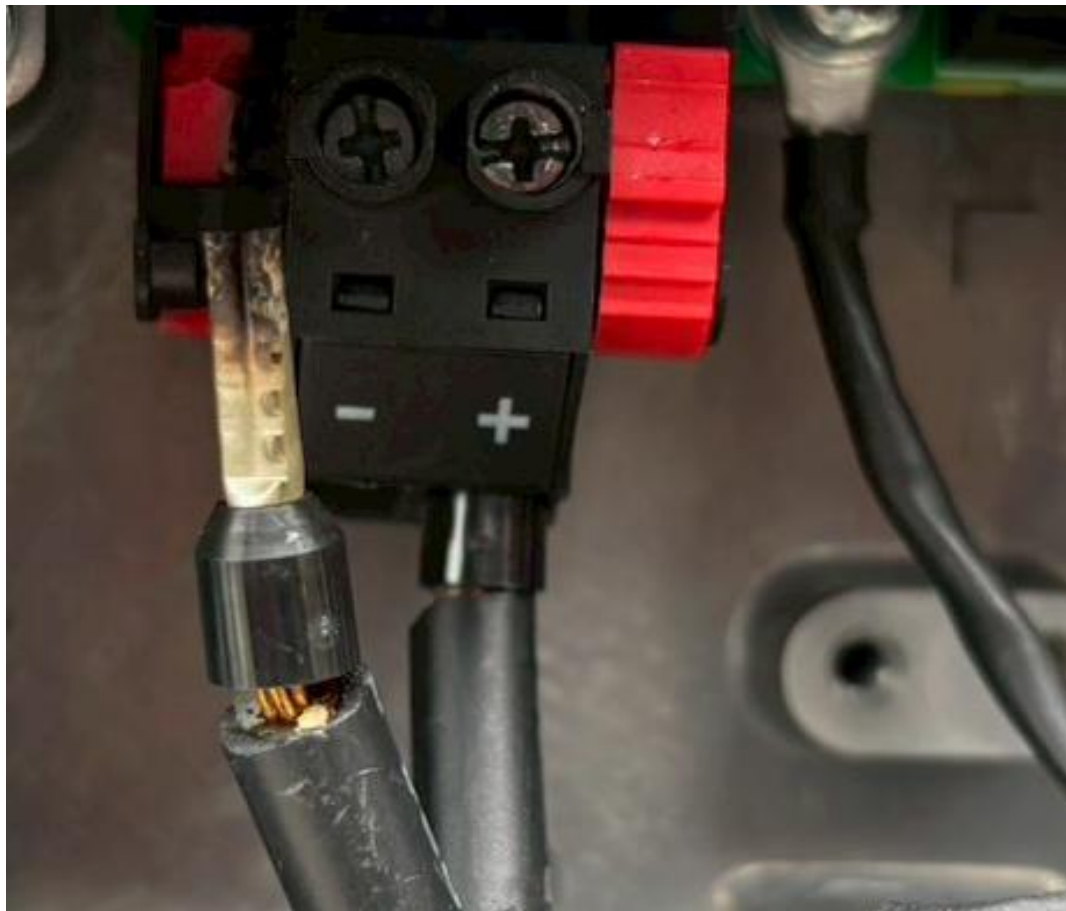
フェルール端子が奥まで挿し込まれていなかったため、接触不良となってしまう焼損してしまった様子。

PVケーブルのより線が途中で剥き出しとなっており、フェルール端子のキャップ（絶縁体）の意味が無くなっている様子。

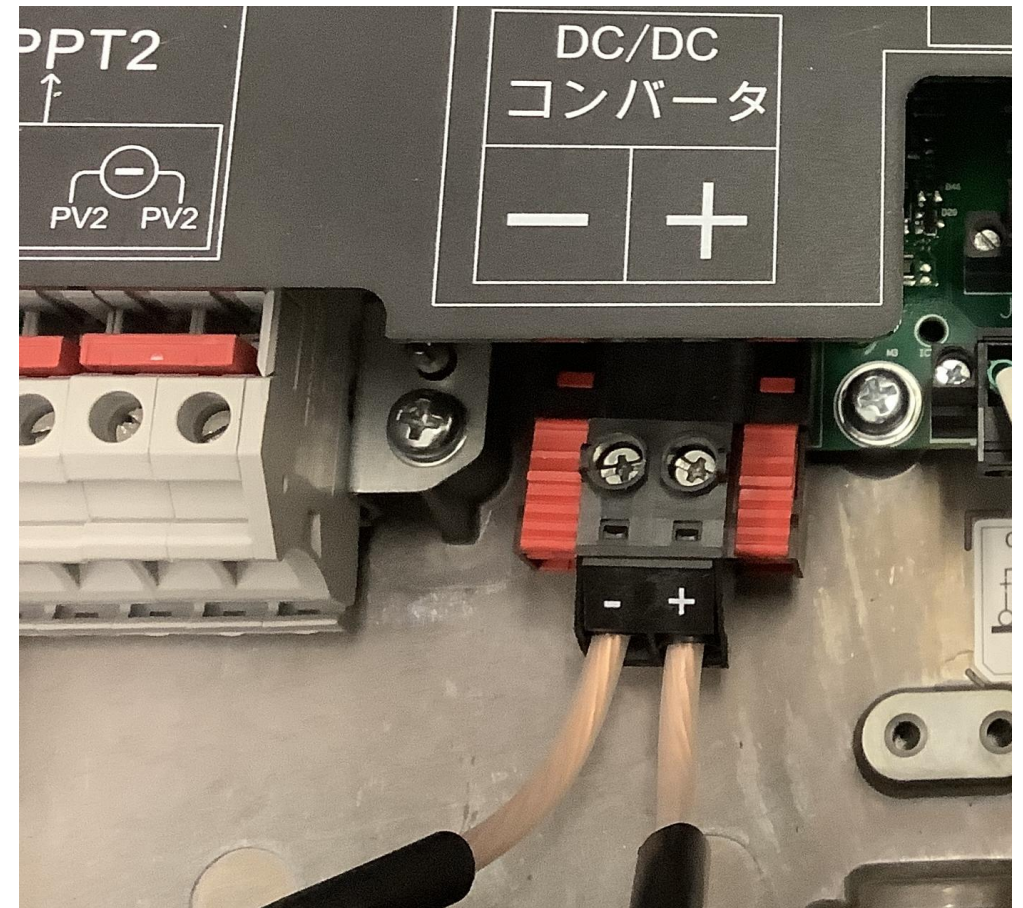
正しい施工

フェルール端子が奥まで挿し込まれ、ほぼ見えなくなっている様子。PVケーブルの外被が50mmほど剥かれている様子。
