# XSOL SOLAR STAR制度 ～評価実績～

## 評価事例

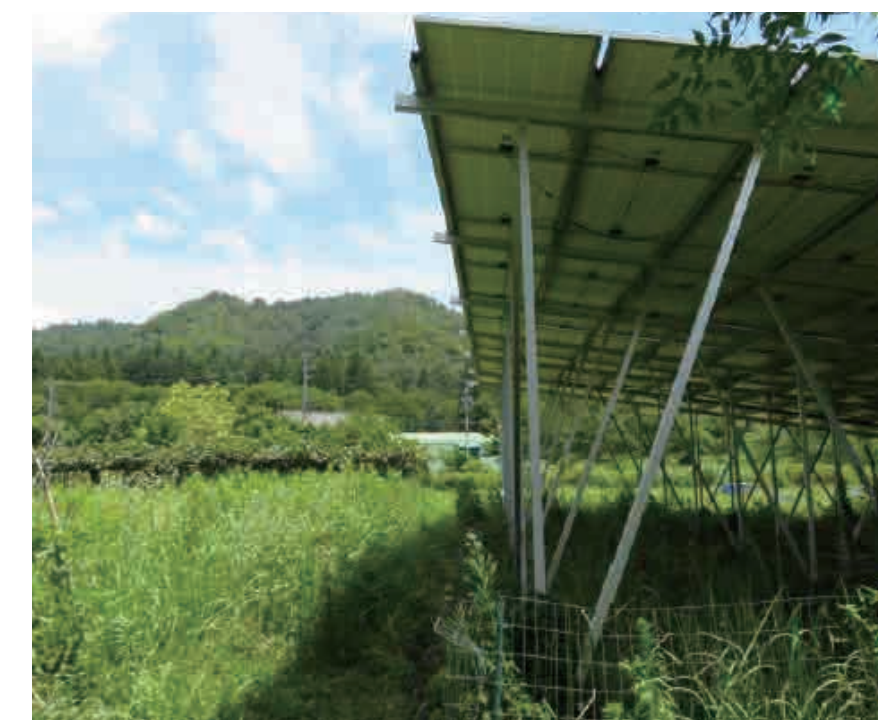
岐阜県 | DC 67.1kW / AC 49.5kW

- ・北側のアレイがフェンスの外側まで設置されていました。ただし、付近に境界標がなく、敷地境界を越えているかどうかは確認できませんでした。
- ・発電所内の複数箇所で、地面の陥没や空洞が確認されました。水の流れが影響している可能性があります。
- ・現地の一号柱および門扉の位置が、配置図と一致していませんでした。
- ・隣接地の樹木による影が、太陽電池モジュールにかかっていました。

- ・フェンスの高さと強度が不足しているため、改修を推奨します。
- ・注意喚起看板が設置されていないため、設置が必要です。
- ・地面の陥没や空洞により、一部の架台基礎が浮いているため、地盤改良などの早急な対策が必要です。
- ・現地の一号柱および門扉の位置に合わせて、配置図を修正する必要があります。

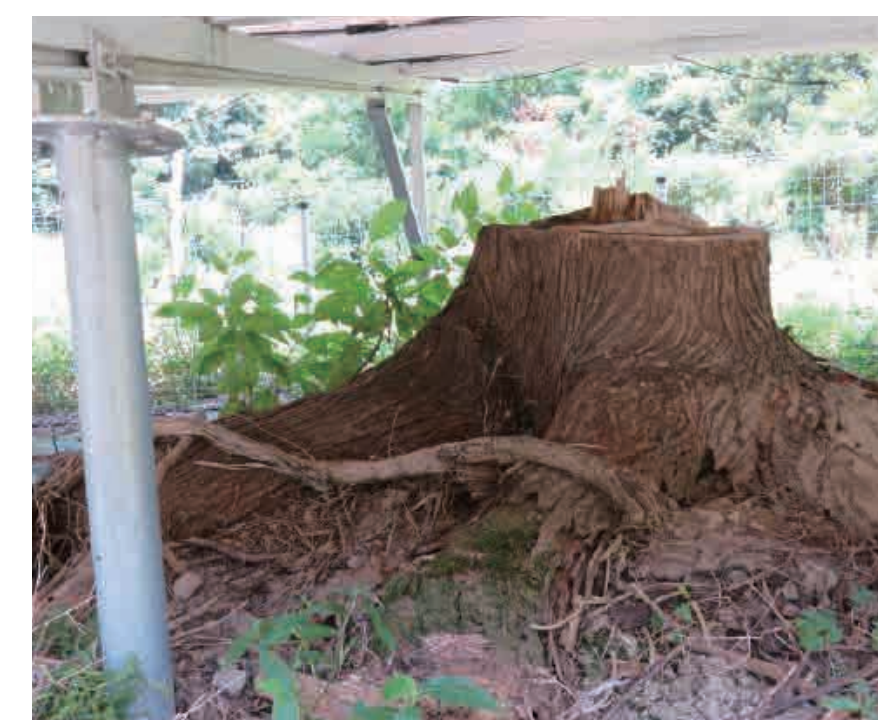
徳島県 | DC 35.6kW / AC 29.7kW

- ・発電所内の広い範囲で、地面の陥没が確認されました。
- ・複数の太陽電池モジュールに汚れが確認されました。
- ・太陽電池モジュールの下に切り株が残っていました。
- ・パワーコンディショナの荷重が原因と考えられる、架台のゆがみが確認されました。

- ・フェンスが低く、一部に傾きも確認されたため、改修を推奨します。
- ・地面の陥没箇所について、補修などの対策を推奨します。
- ・配管が地面に露出した状態で敷設されているため、盗難対策の観点からも埋設を推奨します。

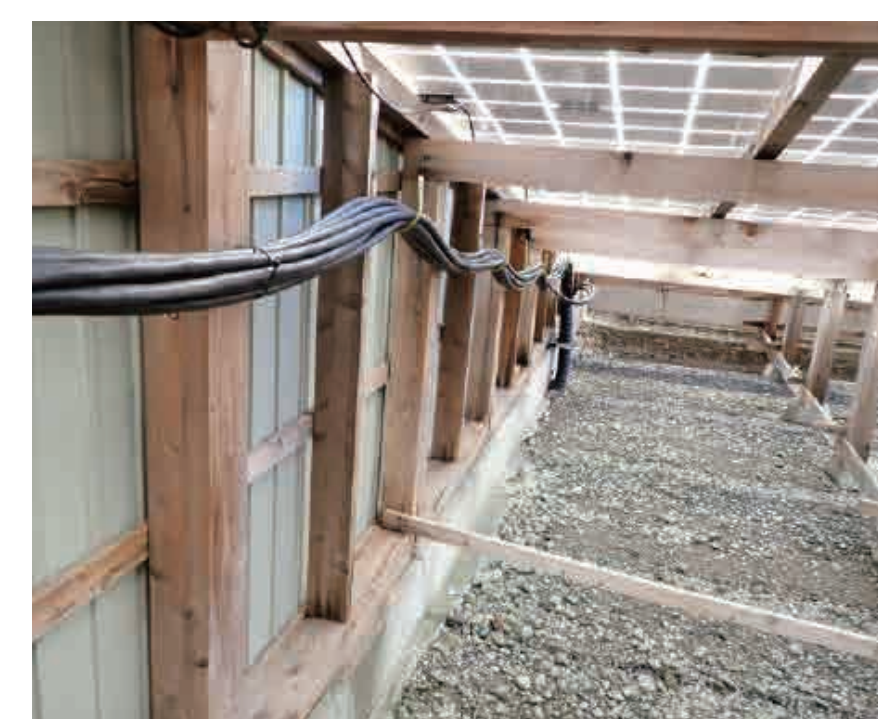
石川県 | DC 55.0kW / AC 49.5kW

- ・点検時点では、木製架台に問題は確認されませんでした。定期点検と防腐対策を継続することで、長期的な安定稼働が期待できます。
- ・発電所全体に大きな問題は確認されませんでしたが、必要書類の不足により、確認できていない項目がありました。

- ・盗難・侵入対策として、門扉への施錠設備の設置が必要です。
- ・フェンスが低く、外部から侵入しやすい状態のため、改修を推奨します。
